UAV を活用した急傾斜地崩壊防止施設の点検に関する一考察

Utilization of UAV in inspection of countermeasure facilities for steep slopes

長友祐樹*, 黒木 昌, 甲斐竜平 (九州工営株式会社)

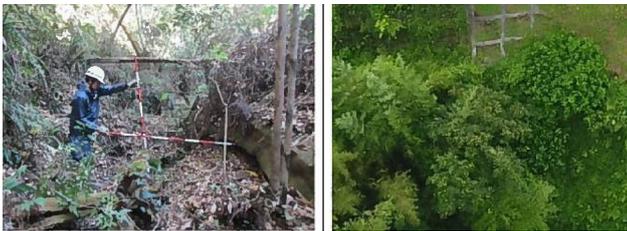
写真-3 施設点検が困難な事例 (左:従来目視, 右:UAV点検)

ここで, UAVの適用性に関して, 従来までの目視点検で確認すべき点検対象箇所数(撮影記録が必要な写真枚数)に対して, 今回 UAVにより視認できた箇所数の割合により評価する。ここで, UAVを用いた施設点検(視認)が困難であった事例を写真-3に示す。写真-3に示すとおり, 複雑な構造(現場打コンクリート枠工)や繁茂状況(写真右)等より, 従来までの目視点検(写真左)が必要であると考えられる。

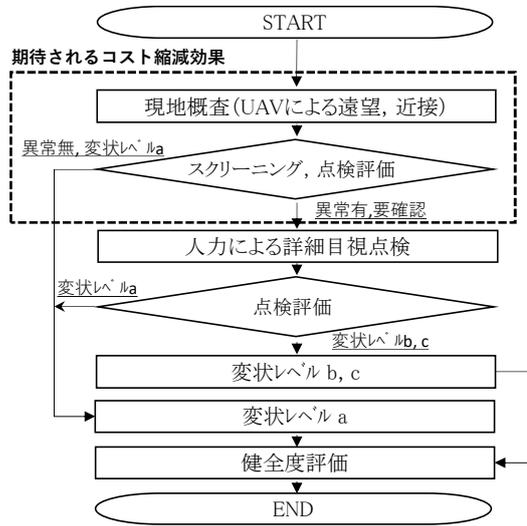
図-4 UAVを活用した施設点検時のフローとコスト削減提案

最後に, 本検討を踏まえた今後の UAVを用いた急傾斜地崩壊防止施設の点検フローを図-4に提案する。なお, 図-4に示すとおり, UAVを用いた点検の効率化としては, 周辺状況の現地概査や人力による目視点検箇所のスクリーニングに対して, 移動速度が早いと考えられる UAVの活用により, 大幅なコスト削減が期待できると考えられる。
